KAJIAN IDENTIFIKASI INFRASTRUKTUR JARINGAN PIPA MIGAS BAWAH LAUT DI PERAIRAN SEBELAH UTARA PROVINSI BANTEN

B. Rachmat, C. Purwanto dan P. Raharjo

Pusat Penelitian dan Pengembangan Geologi Kelautan, Jl. Dr. Junjuran 236 Bandung

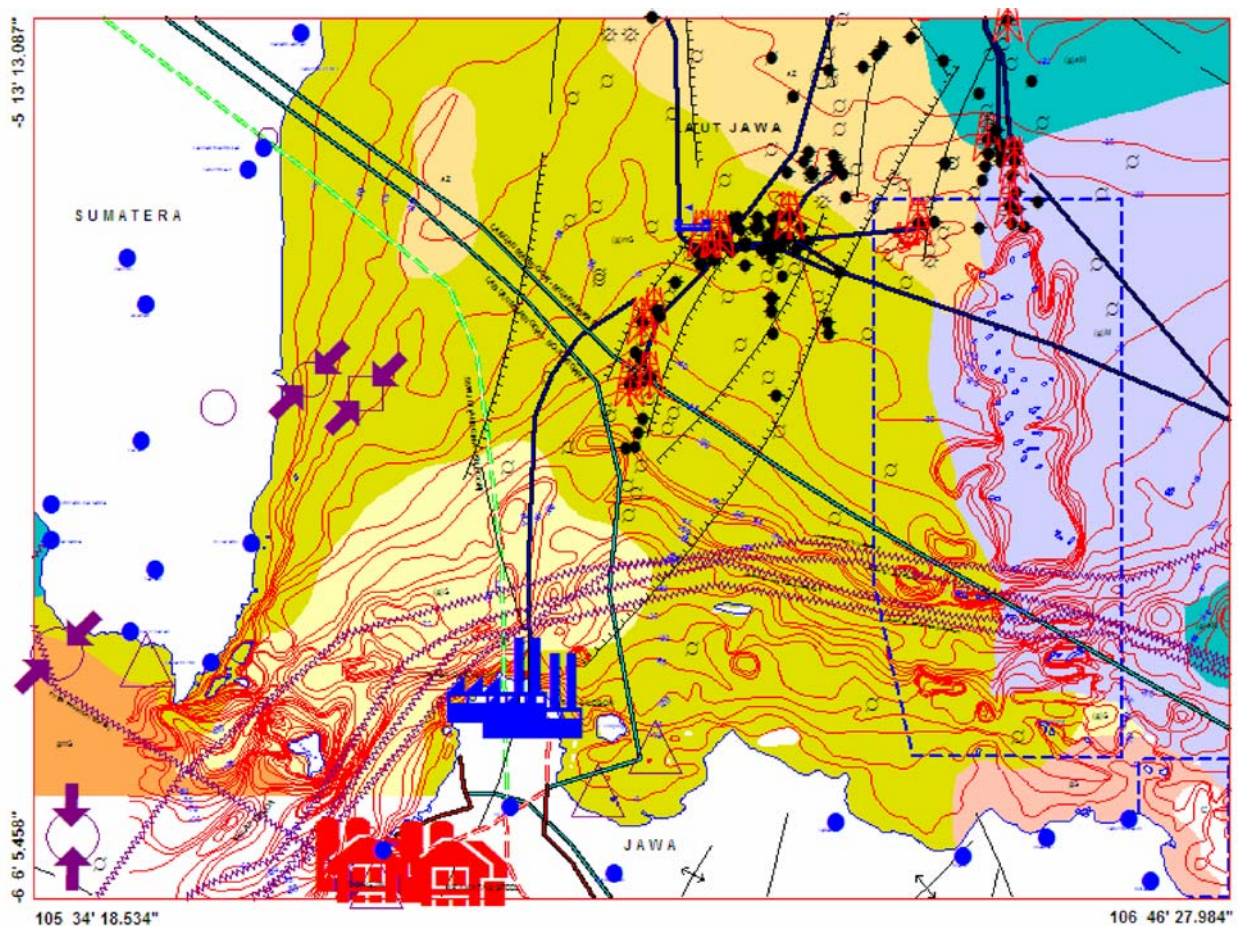
Berdasarkan hasil integrasi dari data kondisi geologi regional, data kegempaan, data batimetri, data sebaran sedimen permukaan dasar laut, data jaringan kabel bawah laut dengan data jaringan pipa migas di daerah perairan utara Banten seperti terlihat pada Gambar 9, terlihat hampir sebagian besar lokasi penggelaran pipa migas bawah laut terletak pada daerah sekitar jalur sesar/patahan. Disisi lain kondisi morfologi dasar laut di perairan ini cukup berundulasi terutama di sekitar perairan Kepulauan Seribu, ditambah lagi beberapa jalur pipa saling bersilangan dengan jalur pipa lainnya dan fasilitas jaringan kabel bawah laut yang tersebar di sekitar perairan ini.

Gambar 9. Peta integrasi fasilitas infrastruktur migas dengan kondisi geologi, morfologi dasar laut, sebaran sedimen permukaan dasar laut dan jaringan kabel bawah laut di wilayah perairan utara Banten (Rachmat dkk., 2010). Keterangan simbol sedimen pada gambar di atas gmS: pasir lumpuran kerikilan; (g)mS: pasir lumpuran sedikit kerikilan; sZ: lanau pasir; (g)S: pasir sedikit kerikilan; (g)M: lumpur sedikit kerikilan; gS: pasir kerikilan; (g)sM: lumpur pasir sedikit kerikilan.

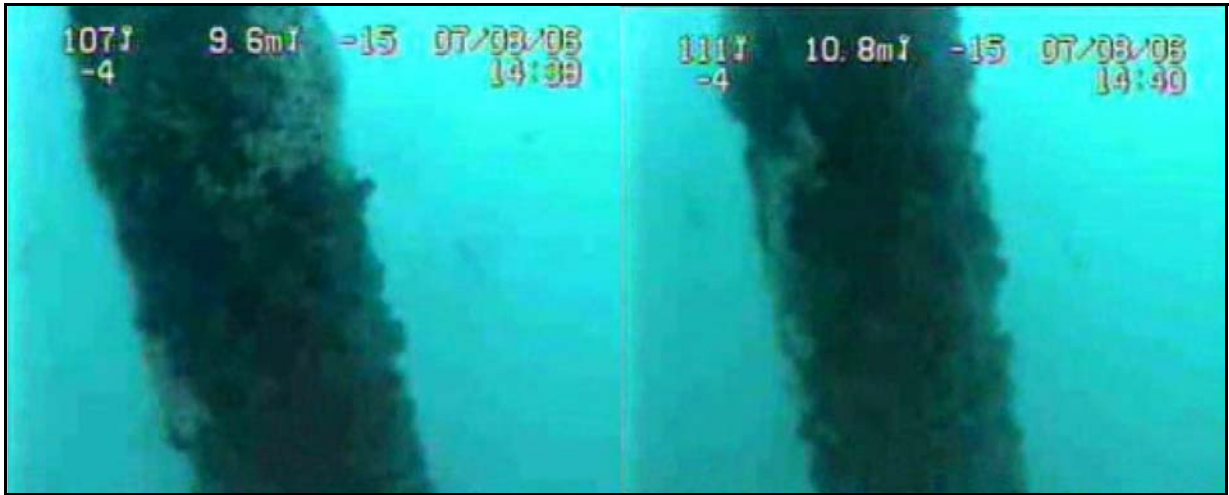
1997 pasal 13 ayat 3, yang menyatakan pipa yang digelar di kedalaman laut kurang dari 13 m posisinya harus terkubur sedalam 2 m atau lebih, sedangkan pipa yang digelar di perairan yang kedalaman lautnya lebih dari 13 m pipa boleh digelar di atas dasar laut (*seabed*) dengan dilengkapi dengan sistem pemberat agar pipa tidak bergeser atau berpindah tempat. Namun berdasarkan kondisi lapangan (hasil rekaman *Remotely Operated Vehicle* (ROV)) yang dilakukan PPPGL pada tahun 2006 ternyata ada pipa migas bawah laut di perairan utara Banten yang digelar di kedalaman kurang dari 13 m tidak dikubur dan hanya digelar di atas dasar laut secara terbuka. Foto 2 memperlihatkan pipa milik ARCO/BP di kedalaman 9 – 11 m yang digelar secara terbuka di atas dasar laut. Sedangkan Foto 3 memperlihatkan kondisi pipa hulu milik ARCO/

- Adanya marine growth di sepanjang pipa yang mempengaruhi ketahanan pipa (Foto 2, Foto 3, Foto 4 dan Foto 5). Dari foto tampak sekeliling pipa migas telah ditumbuhi tumbuhan karang yang cukup tebal, sehingga pipanya hampir tidak terlihat. Kondisi ini akan menyebabkan pipa menjadi rapuh dan rawan terjadi kebocoran.

Foto 2. Hasil rekaman ROV dari pipa hulu milik ARCO/BP yang digelar di kedalaman laut 9.6 – 10.8 m di perairan sekitar utara Banten

1. Melakukan pemeriksaan secara periodik dan berkala pada jaringan pipa transmisi, distribusi dan pipa hulu yang terdapat di dasar laut, terutama pada lokasi-lokasi yang potensial untuk terjadinya kegagalan struktur pipa dengan menggunakan beberapa metode geofisika, seperti Remotely Operated Vehicle (ROV) (Foto 7), Side Scan Sonar (SSS) (Gambar 10), Multibeam Echosounder (Gambar 11), dan Geomagnetik Laut (Gambar 12).
2. Melakukan pemeriksaan secara periodik dan berkala pada jaringan pipa untuk mendeteksi adanya korosi, kebocoran pipa, pipa retak dan *marine growth* dengan menggunakan *Remotely Operated Vehicle* (ROV), sesuai dengan standar DNV RP-F101. Terutama pada jaringan pipa hulu yang umurnya sudah mencapai lebih dari 20 tahun.
3. Melakukan pemendaman pada pipa yang digelar secara terbuka di dasar laut pada kedalaman laut kurang dari 13 m.

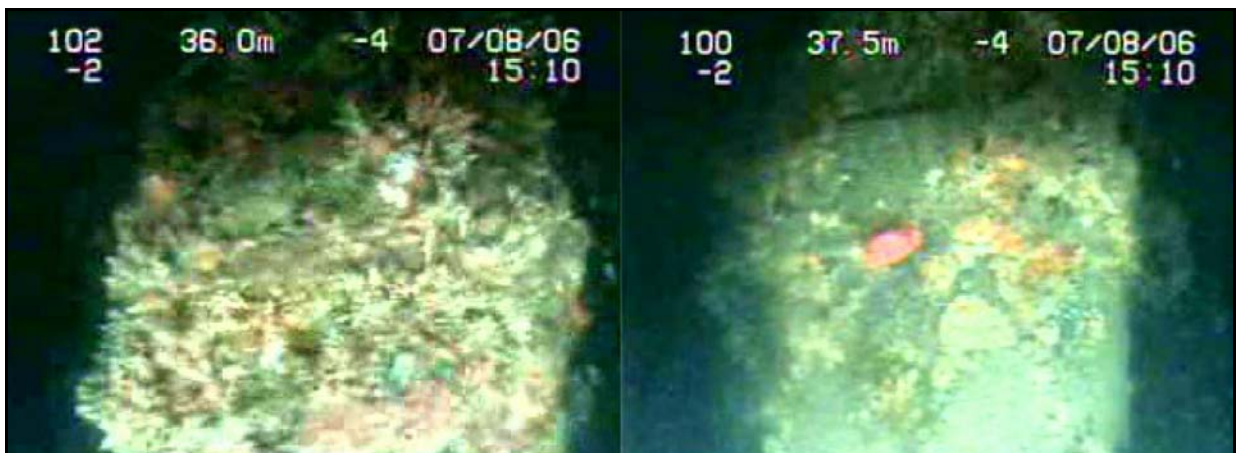
BP yang di gelar di dasar laut secara terbuka pada kedalaman laut 36 – 37.5 m. Pipa-pipa ini kemungkinan adalah pipa-pipa yang dipasang sebelum diberlakukannya Kepmen tersebut di atas, yaitu pipa yang dipasang antara tahun 1970–1995.

Foto 3. Hasil rekaman ROV dari pipa hulu milik ARCO/BP yang digelar di kedalaman laut 36 – 37.5 m di perairan sekitar utara Banten

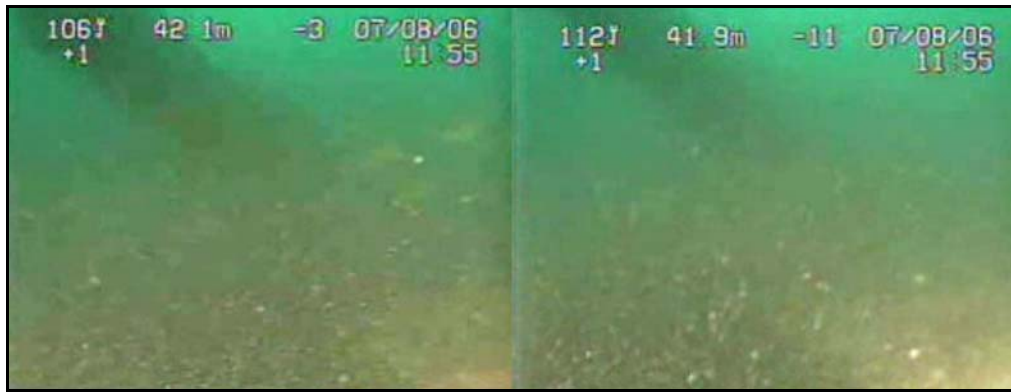
silang antara jalur pipa transmisi Labuan Maringgai-Bojonegara dengan jalur pipa hulu milik BP/ARCO dan lokasi silang dengan jaringan kabel bawah laut; 3) lokasi disekitar pulau-pulau karang yang dilalui oleh pipa transmisi Labuan Maringgai-Muarabekasi; 4) lokasi di sekitar kepulauan seribu yang dilalui oleh pipa hulu milik ARCO/BP. Foto 4 memperlihatkan salah satu kondisi pipa yang mengalami kondisi bentang bebas (*freespan*) pada pipa hulu milik British Petroleum (BP) di sekitar perairan utara Banten. Dari foto terlihat ruas pipa tersebut tidak tertumpu pada bantalan/penyangga, sehingga pipa tampak seperti terbentang bebas pada kedalaman laut antara 40 – 42 m.

Foto 4. Posisi pipa yang digelar di atas dasar laut secara terbuka tampak dalam posisi terbentang bebas (freespan) di perairan sebelah utara Banten

4. Memberi bangunan pendukung (*concrete*) pada pipa yang terindikasi mengalami kondisi bentang bebas (*freespan*), sesuai dengan standar DNV-RP-F105 (Gambar 13).
5. Melakukan penimbunan pada lokasi persilangan (*crossing*) antar pipa bawah laut atau dengan kabel bawah laut agar tidak terjadi kondisi *freespan* (Gambar 14).
6. Memberi *buckle arrestor* pada pipa yang mengalami *buckling* atau pemipihan atau pembengkokan sesuai dengan standar DNV OS F101-2000 untuk kondisi *local buckling* dan DNV RP-F110 untuk kondisi *global buckling*.
7. Memberi rambu-rambu dan sarana bantu navigasi pelayaran pada jalur pipa yang digelar di daerah alur pelayaran.
8. Memberi rambu-rambu dan tanda bahaya navigasi tambahan pada daerah penangkapan ikan nelayan, sehubungan dengan banyaknya pipa yang digelar secara terbuka di dasar laut pada daerah penangkapan ikan.

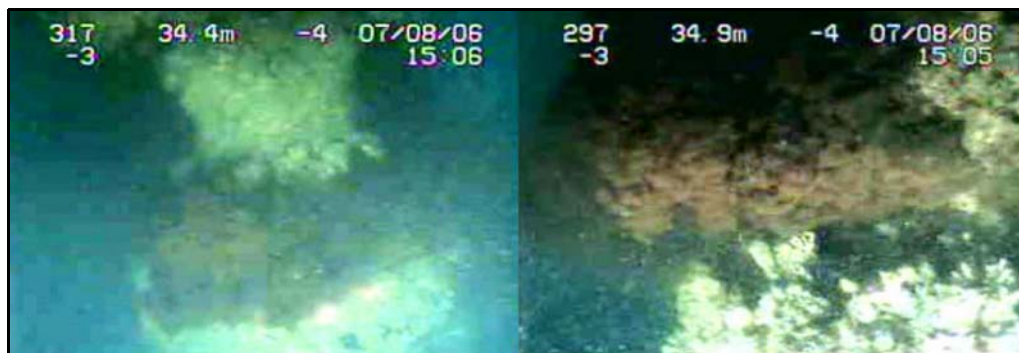
Dari faktor-faktor tersebut di atas, maka kemungkinan pipa migas akan mengalami kegagalan struktur seperti patah atau kebocoran sangat besar, seperti yang diperlihatkan pada Foto 5. Foto ini memperlihatkan kebocoran pipa yang terjadi pada pipa hulu milik ARCO/BP di lokasi perairan sebelah utara Banten pada kedalaman laut 34 – 35 m. Dari foto tersebut terlihat adanya buih/gelembung udara berwarna hitam yang keluar secara terus menerus, indikasi ini menunjukkan adanya semburan minyak yang keluar dari pipa bawah laut yang bocor.

Foto 5. Hasil rekaman ROV dari pipa hulu milik ARCO/BP yang mengalami kebocoran

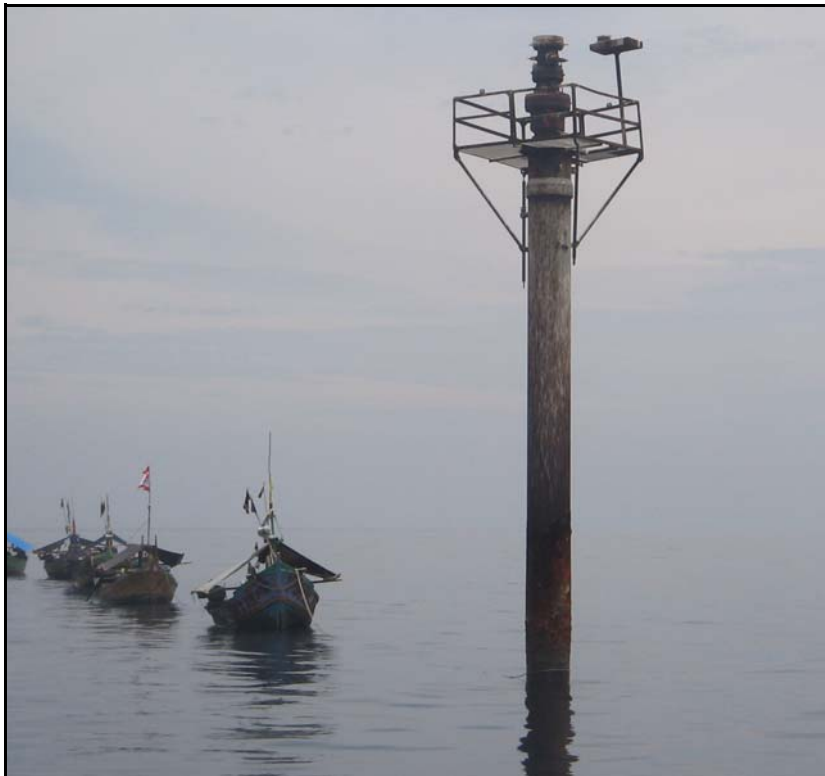
- Tertimpa dan terseret jangkar kapal besar yang sedang berlabuh. Nelayan sering kali berlabuh di lokasi dekat jalur pipa dengan cara menurunkan jangkar. Kondisi ini sangat berbahaya karena apabila jangkar menimpa

pipa akan menyebabkan terjadinya kebocoran. Foto 6 memperlihatkan contoh nelayan yang sedang berlabuh di lokasi dekat pipa migas.

Foto 6. Nelayan sedang berlabuh di dekat jaringan pipa migas (Rachmat dkk., 2010)
