KAJIAN IDENTIFIKASI INFRASTRUKTUR JARINGAN PIPA MIGAS BAWAH LAUT DI PERAIRAN SEBELAH UTARA PROVINSI BANTEN

B. Rachmat, C. Purwanto dan P. Raharjo

Pusat Penelitian dan Pengembangan Geologi Kelautan, Jl. Dr. Junjuran 236 Bandung

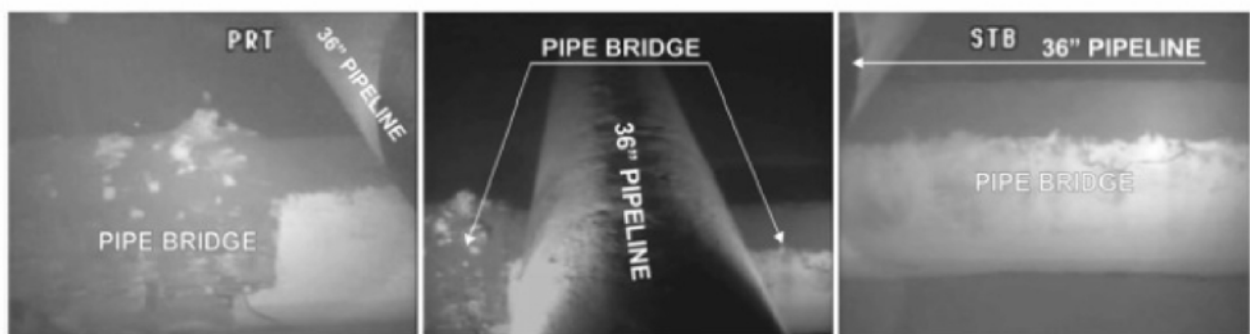
Foto 1. Persilangan antar pipa yang menjadi salah satu penyebab terjadinya freespa, (www.egypt.spe.org)

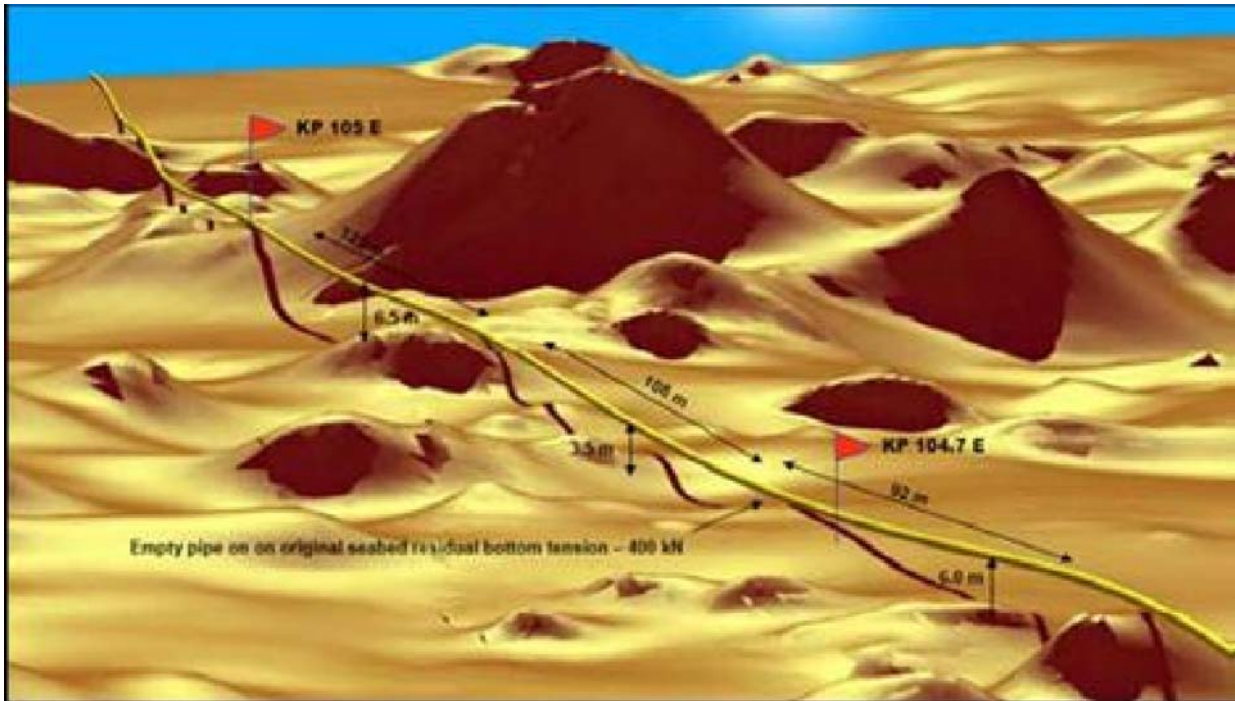
Gambar 2. Kondisi dasar laut yang berundulasi menjadi salah satu penyebab pipa bawah laut mengalami freespan (Moxnes, 2005)

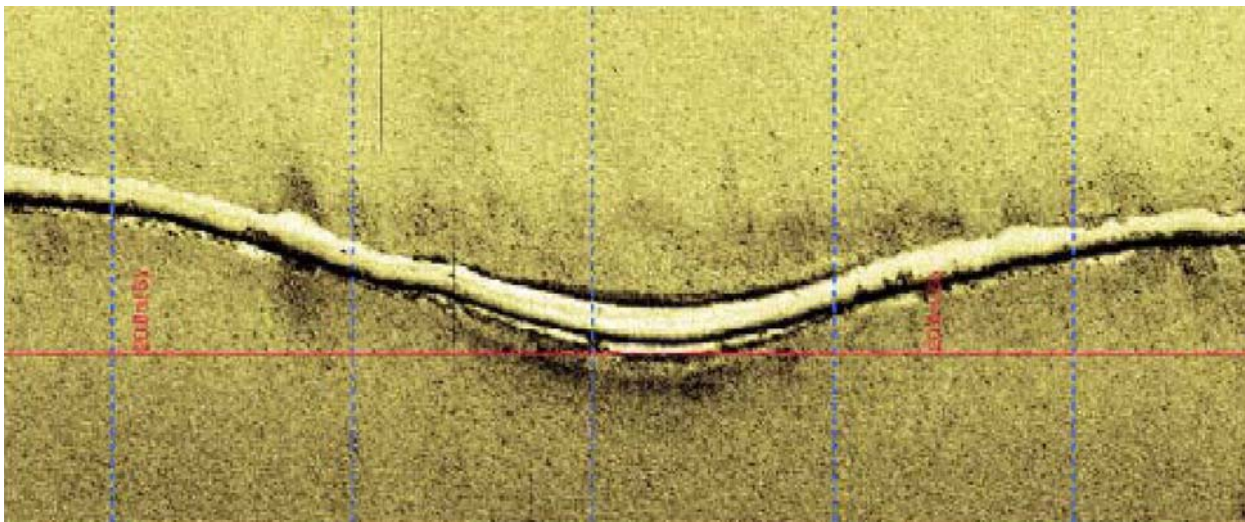
Gambar 3. Pipa yang mengalami lateral buckling (Hariman, 2008)

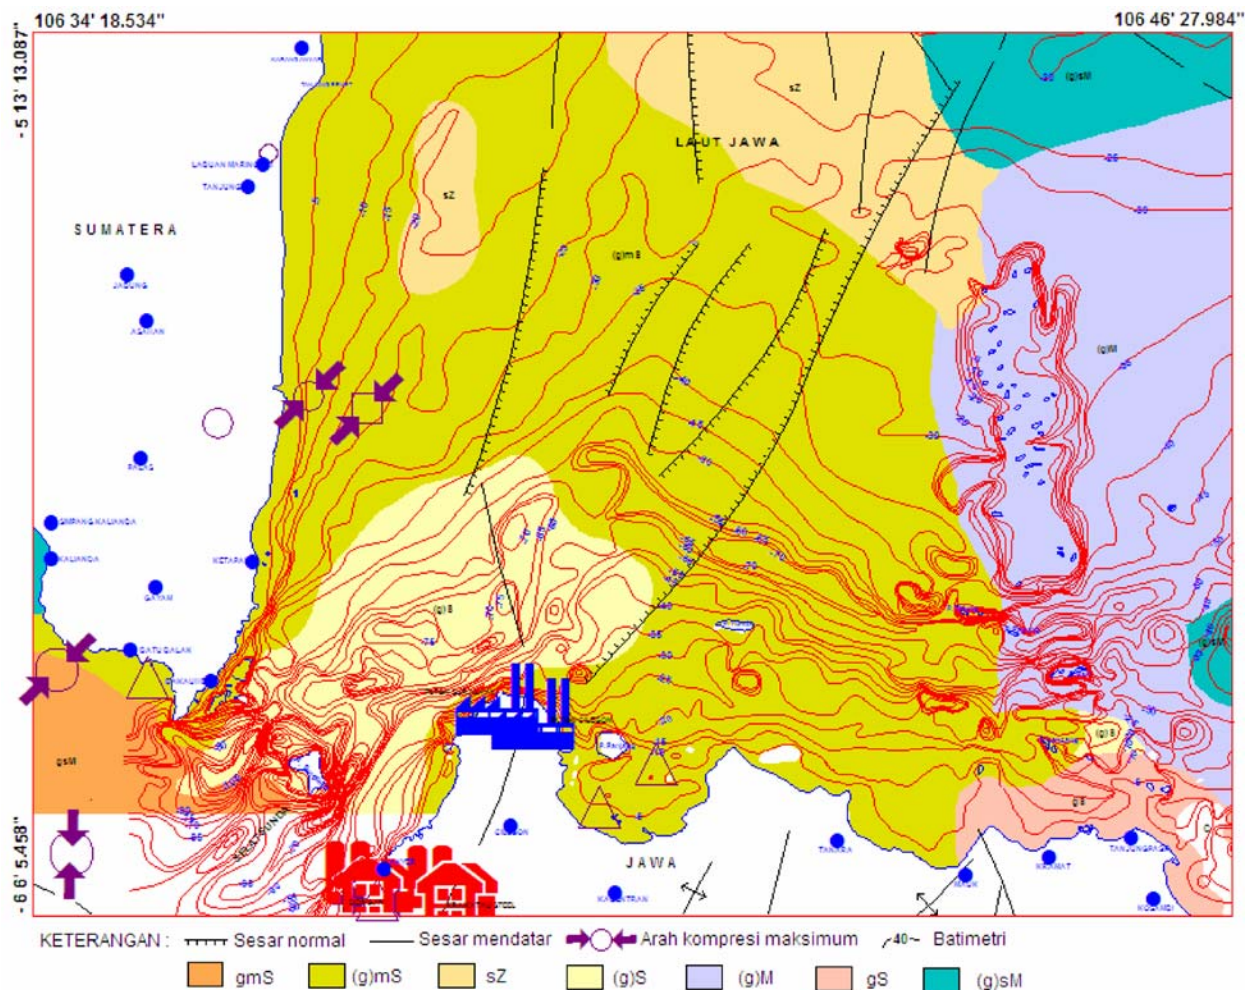
Gambar 4. Kondisi geologi, morfologi dasar laut, sebaran sedimen permukaan dasar laut di wilayah perairan utara Banten (Rachmat dkk., 2010). Keterangan simbol sedimen pada gambar di atas gmS: pasir lumpuran kerikilan; (g)mS: pasir lumpuran sedikit kerikilan; sZ: lanau pasiran; (g)S: pasir sedikit kerikilan; (g)M: lumpur sedikit kerikilan; gS: pasir kerikilan; (g)sM: lumpur pasiran sedikit kerikilan.

timurlaut dan berarah utara – selatan (Gambar 4). Sebagian besar struktur sesarnya adalah sesar normal, sehingga di daerah ini termasuk daerah yang rawan terjadi penurunan muka tanah (*subsidence*). Dari Peta Pusat Gempa Bumi dan Arah Kompresi Maksimum Perairan Selat Sunda dan Sekitarnya yang disusun oleh Yudicara, dkk. (1999), di lokasi ini telah beberapa kali terjadi gempa dengan magnitudo antara 5 – 6. Sedangkan dari Peta Wilayah Rawan Gempa Bumi di Indonesia (Gambar 5) yang diterbitkan oleh Direktorat Vulkanologi dan Mitigasi Bencana Geologi Bandung tahun 2004 di sekitar Sumatra Selatan dan Selat Sunda telah beberapa kali terjadi gempa besar, yaitu tahun 1780, 1933, 1994 (di Sumatra Selatan) dan tahun 1974, 1999 (di Selat Sunda).
